## 4-2 鏡頭傾斜 ( Tilt )

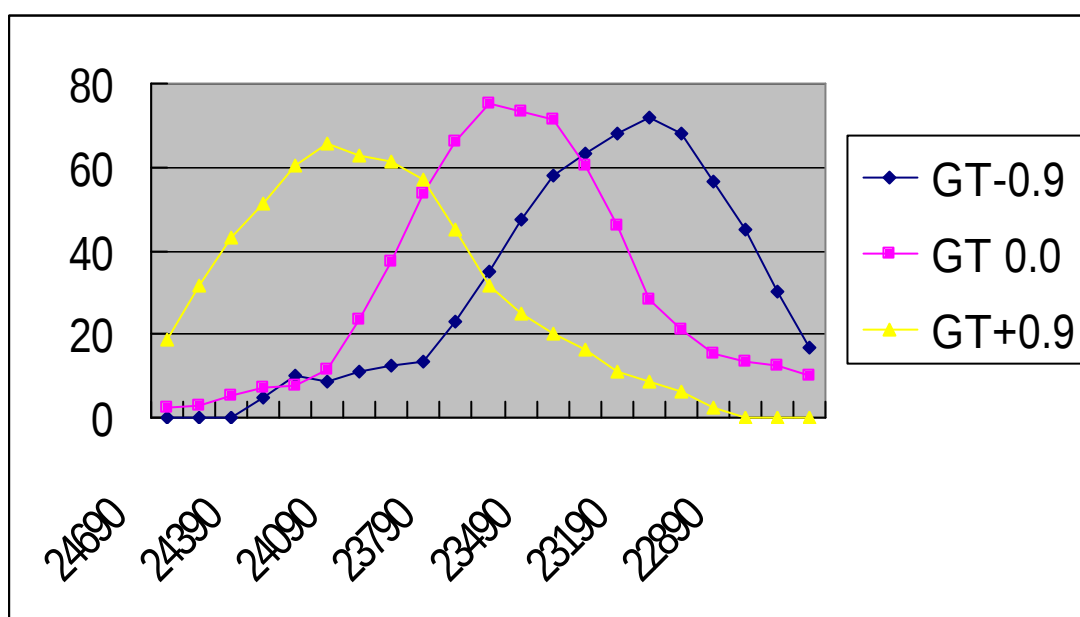
圖 4-1 鏡頭 Through Focus，縱軸是 MTF 值（單位為 %），橫軸是焦距位置（單位為  $\mu$ ），GT0.0 線是鏡頭中心視場，GT-0.9 & +0.9 線是週邊  $\pm 0.9$  視場。

現象：鏡頭 MTF 規格是 50 %，但如圖 4-1，中心與週邊無法同時滿足 MTF50 %，而且以中心 peak 值為基準，+0.9F 曲線 peak 值在中心焦距左邊，-0.9F 曲線 peak 值在中心焦距右邊，這就是鏡頭傾斜的現象。

原因分析：造成鏡片傾斜，可能的原因如下。

- a 鏡頭組裝時，缺少輔助工具，或是裝配手法不正確。
- b. 鏡片的外徑與鏡筒內徑配合間隙過大。
- c. 固定鏡片在鏡筒內的方式不良。

解決之道：根據上述原因分析尋找適當的對策。

- a. 設計適當的裝配工具，並且正確組裝每一片鏡片，確定壓實。
- b. 定心製程控制鏡片的外徑，配合鏡筒內徑，以及光軸。
- c. 固定環（retainer）需加基準承靠面，或是使用熱熔製程時，基準承靠面、工具、手法需確實。

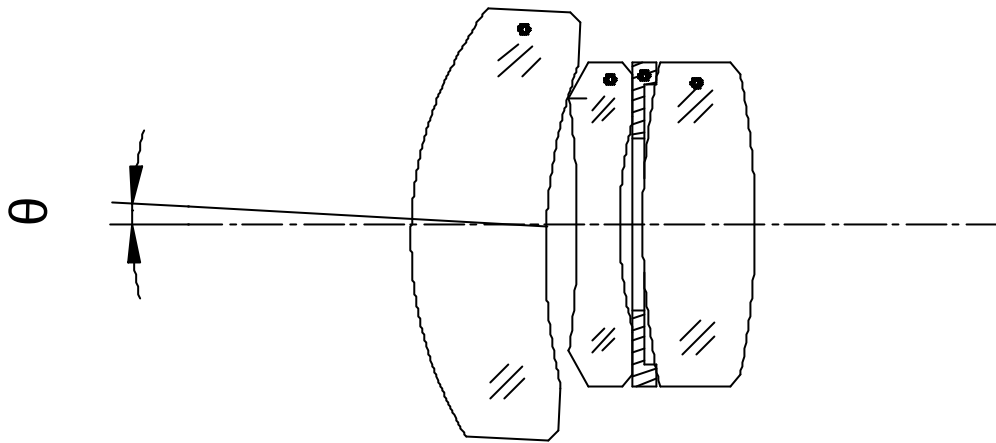
圖 4-2 鏡頭的光學系統，單鏡片的光軸與系統傾斜  $\theta$  角度。

圖 4-2，鏡頭的光學系統每一單片鏡片如有傾斜角度，即會造成解像不良，也就如圖 4-1，無法達到規格的要求，造成良品率低，影響量產產能，並且浪費大量的物料、人力，因此藉著原因分析，找到問題點，尋求解決之道，以求改善傾斜的問題。

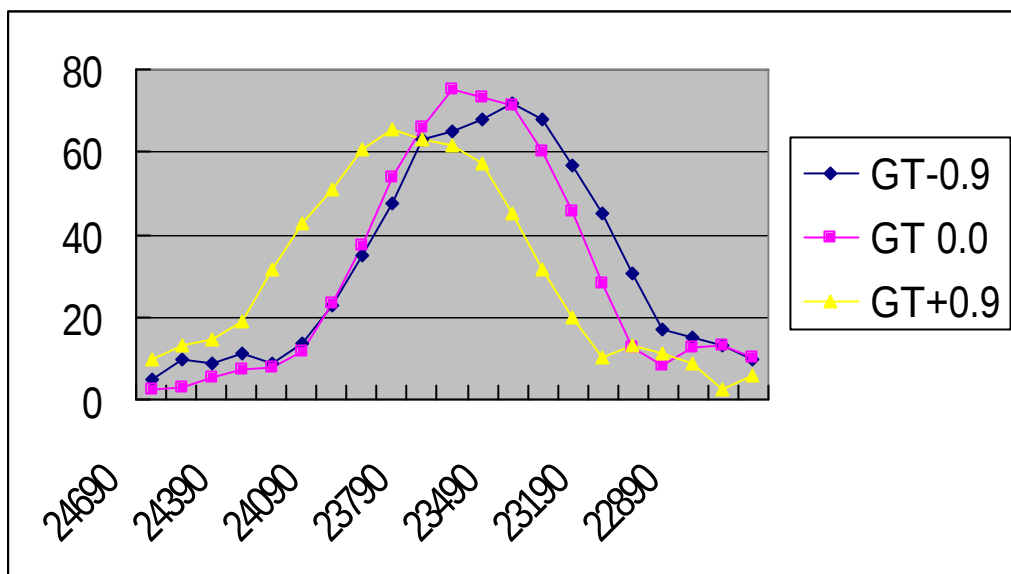
圖 4-3 鏡頭改善後的 Through Focus。

圖 4-3 鏡頭改善後的 Through Focus，中心 & 週邊視場不只同時滿 MTF50%，最高點更可達到 MTF60%，而且焦深也很長，這樣製造出來的才是理想的鏡頭。
