## 硅单晶抛光片边缘亮线研究

王云彪, 杨洪星, 陈亚楠, 张伟才  
(中国电子科技集团公司第四十六研究所, 天津 300220)

## Research of Light Point Defects on Polished Silicon Wafer Edge

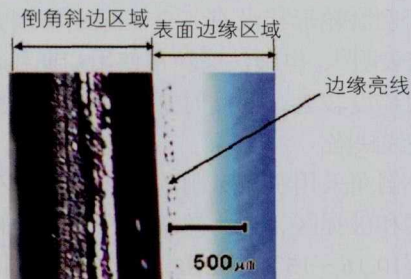
我们采用OLYMPUS BX51M微分干涉显微镜对有边缘缺陷硅片进行了检测,如图1所示。从图1中可以看出抛光片的边缘亮线非常贴近倒角边斜面,距离仅为100  $\mu\text{m}$ 左右。

图1 抛光片边缘亮线微观形貌图

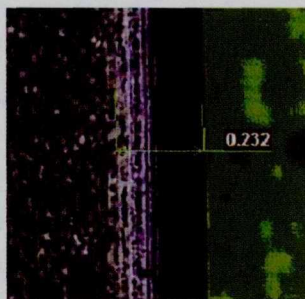
我们采用XY-1510型影像测量机对抛光前硅片正面和背面的倒角边进行了测量,如图2和图3所示,测量结果发现抛光前硅片正面倒角面宽度比背面倒角面宽度小(100~200)  $\mu\text{m}$ 。由于硅片采用对称倒角的方式,两面倒角面宽度差一般小于20  $\mu\text{m}$ ,不可能造成如此大的差距。因此,硅片正面倒角边明显变小的情况是由研磨工序造成的。研磨过程中由于工艺条件和硅片本身弯曲度的影响,容易造成边缘塌边或硅上下两面去除量不一致,使得研磨后硅片表面外延,原来的一部分倒角区域演变为表面。而在这部分演变为表面的倒角区域内若存在机械损伤,经过化学腐蚀后成为较深的腐蚀坑,抛光过程边缘

图2 化抛片正面倒角边测试图

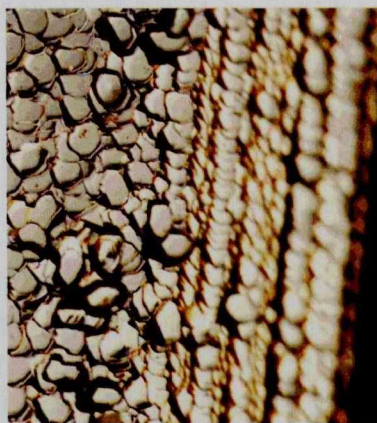
硅片研磨后经过化学腐蚀,边缘区域表面相对中心区域要破碎的多,如图4所示,而抛光过程中硅片边缘接触的抛光液又是最多的,强碱性抛光液的各向异性腐蚀导致了较深的腐蚀坑,机械摩擦作用又不能将之去除,在强光灯下观察就形成了连续的亮点缺陷,即亮线。目测检验时,抛光片表面边缘没有去除量,而抛光片本身是有倒角边的,倒角边本身是一个斜面,抛光时是对硅片表面一层一层地去除,斜边不能被抛光,但存在化学腐蚀作用,若斜边表面本身破损,则产生较明显腐蚀坑,轻微时就是我们观察到的边缘亮线,严重了就是边缘面腐蚀。

图4 化抛片边缘形貌图

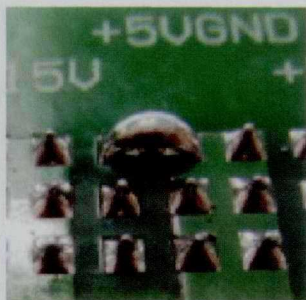
图4 桥连

| 失效模式 | 失效原因 | 严重度 | 频度 | 检测难度 | 风险级 | 现行控制措施 | 备注 |
|---|---|---|---|---|---|---|---|
| 桥连 | 设计不合理,焊盘间距过窄 | 5 | 8 | 9 | 360 | 根据PCB具体特点来调整相邻焊盘的距离 | 高风险级 |
